*Informe de Revisión Estructural*  
**CENTRO DE VISITANTES, MIRADOR MANATI,  
PUERTO PLATA**

**INFORME DE EVALUACIÓN ESTRUCTURAL**

*-Mirador Manatí-*

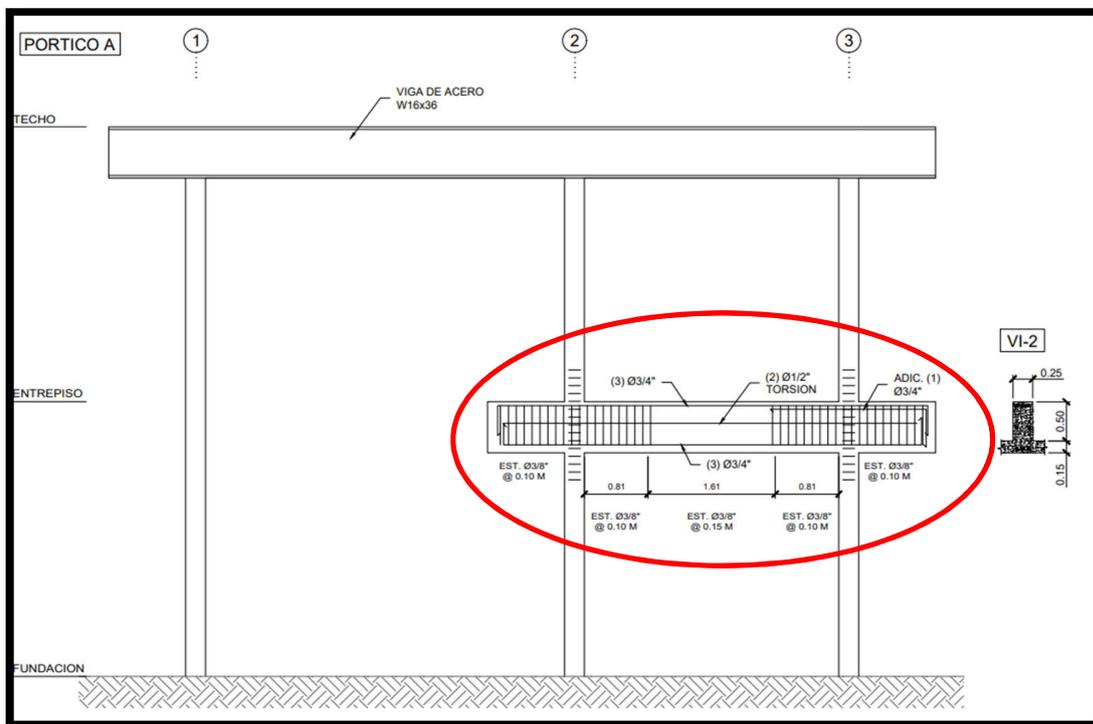
- Describir y detallar cómo se solucionará el estriado en el nudo viga-columna, si las vigas están construidas.
- Verificar acero longitudinal en vigas, tanto en vanos como en los nodos, ya que el acero existente no supe el momento de diseño.

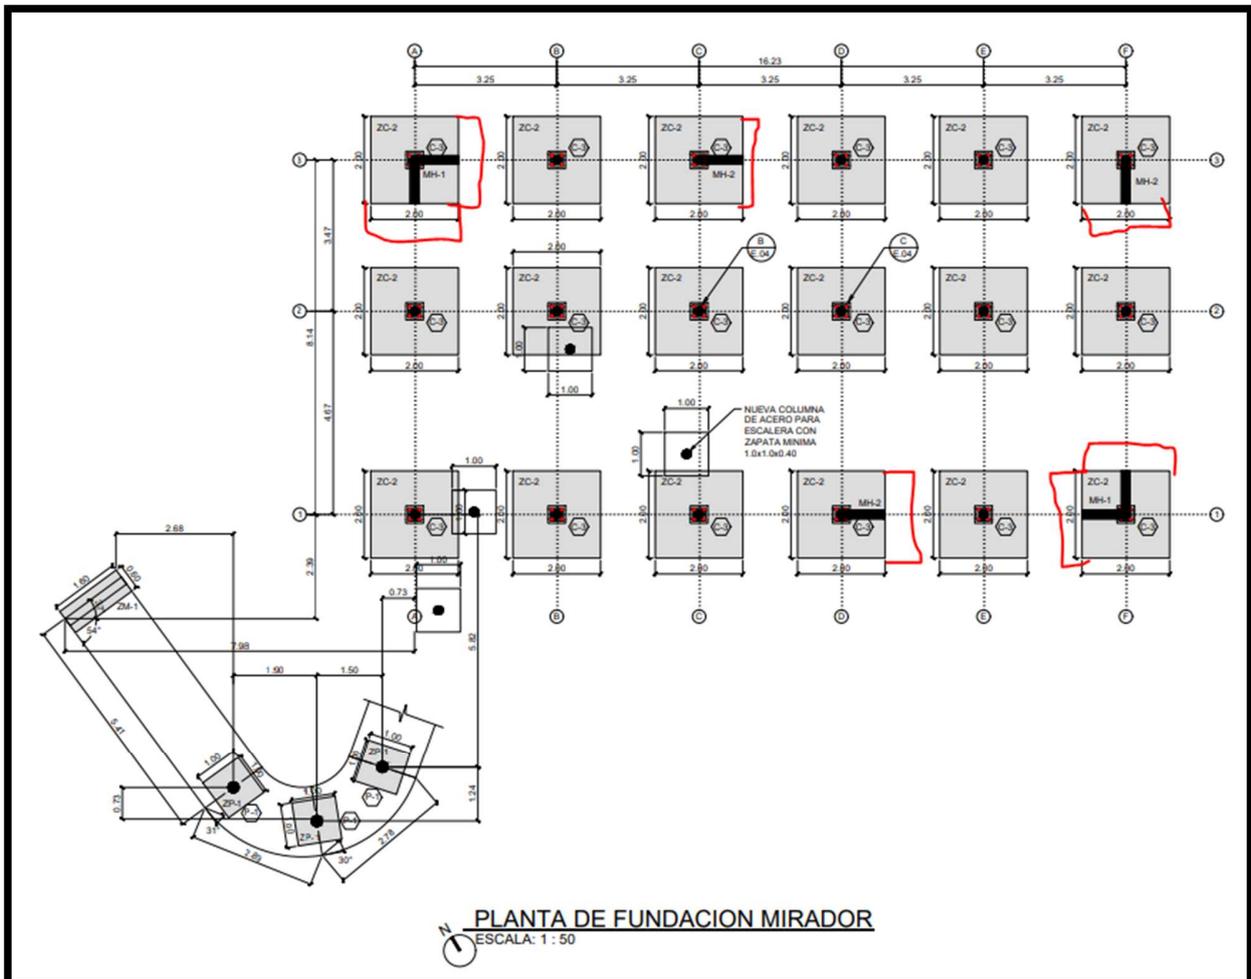
- Debe diseñar y detallar las conexiones de vigas y columnas de techo, cumpliendo con los requisitos necesarios para garantizar una conexión adecuada. Si se dispondrá la viga del techo sobre las columnas, no se puede considerar como pórticos (no se debe considerar empotramiento viga-columna).
- Para los elementos principales, como Vigas W y Channels se debe utilizar como material, ASTM A992 Gr50.
- Se debe añadir una nueva sección de zapata (en rojo) para los muros de hormigón nuevos, ya que estos delimitan con el área actual de zapata.

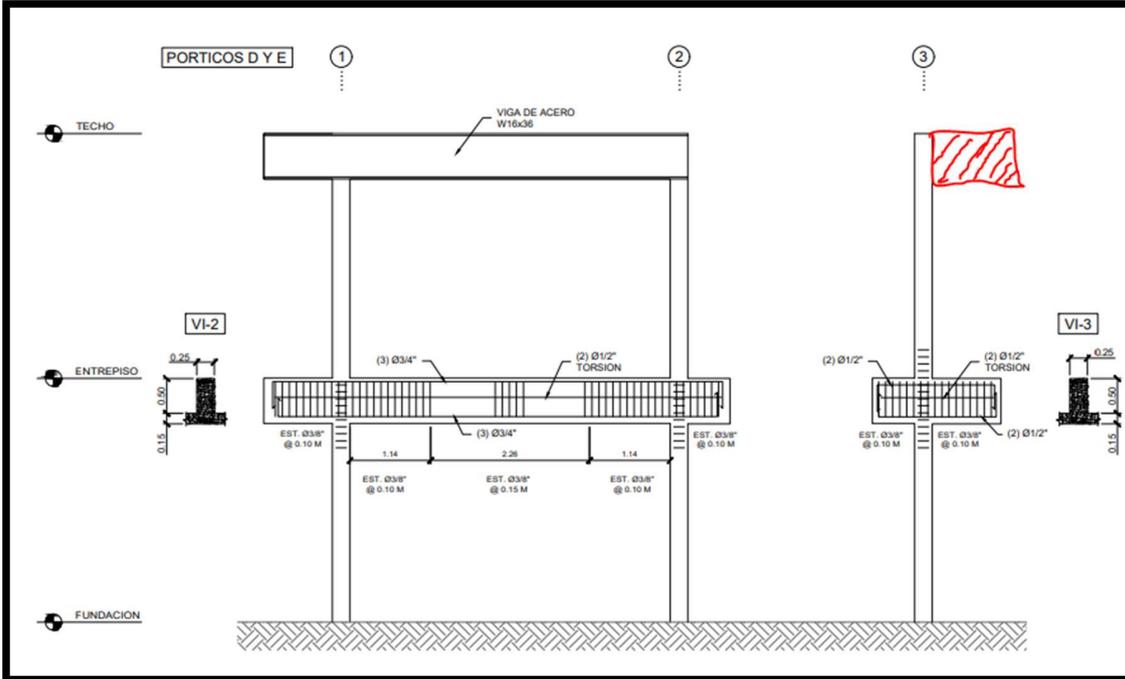
- Se debe indicar como se empotrará las vigas del 2do nivel, señaladas en rojo

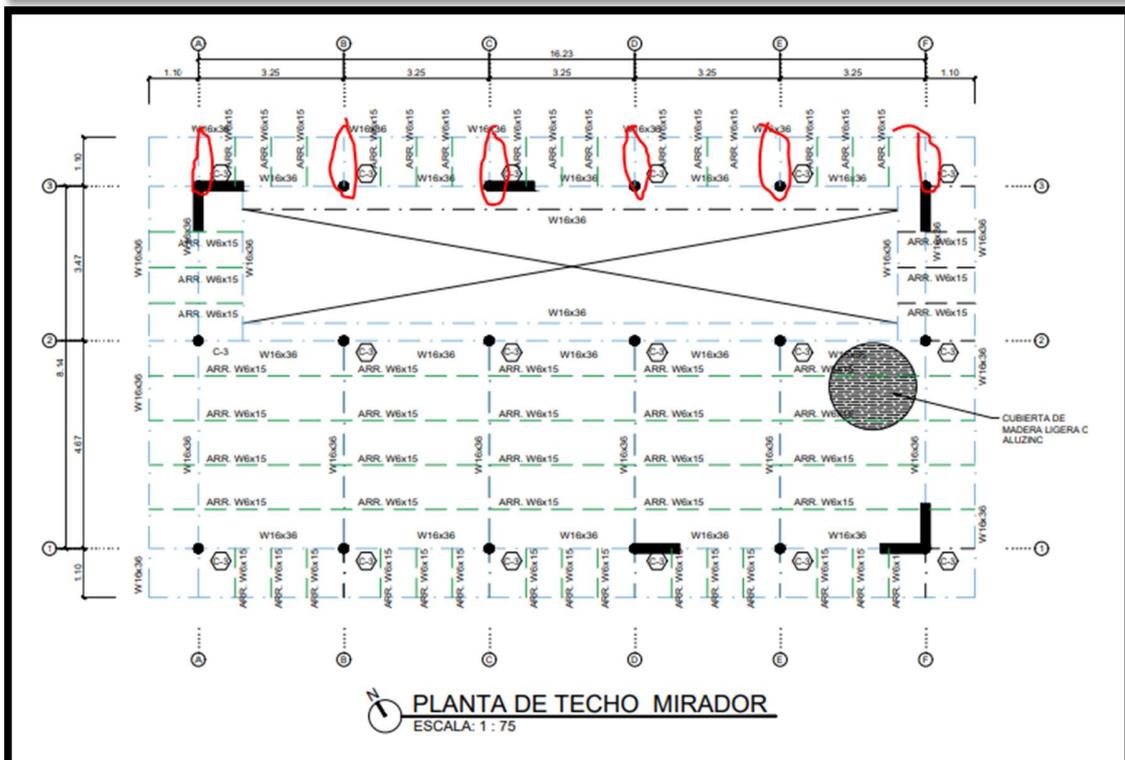
- Los nuevos muros de concreto (MHA 1 y MHA 2) están fallando por el esfuerzo cortante.

Pier Leg' OR [Errors] = 'Design Inadequate: Shear force exceeds maximum allowed at top of Pier Leg')

'Design Inadequate: Shear force exceeds maximum allowed at top of Pier Leg')
