INFORME PRELIMINAR DE LA EVALUACION ESTRUCTURAL (Centro de visitas, Santuario Manatí)

INFORME PRELIMINAR DE LA EVALUACION ESTRUCTURAL

- Centro de visitas Santuario Manatí, Estero Hondo, Puerto Plata, R.D.-

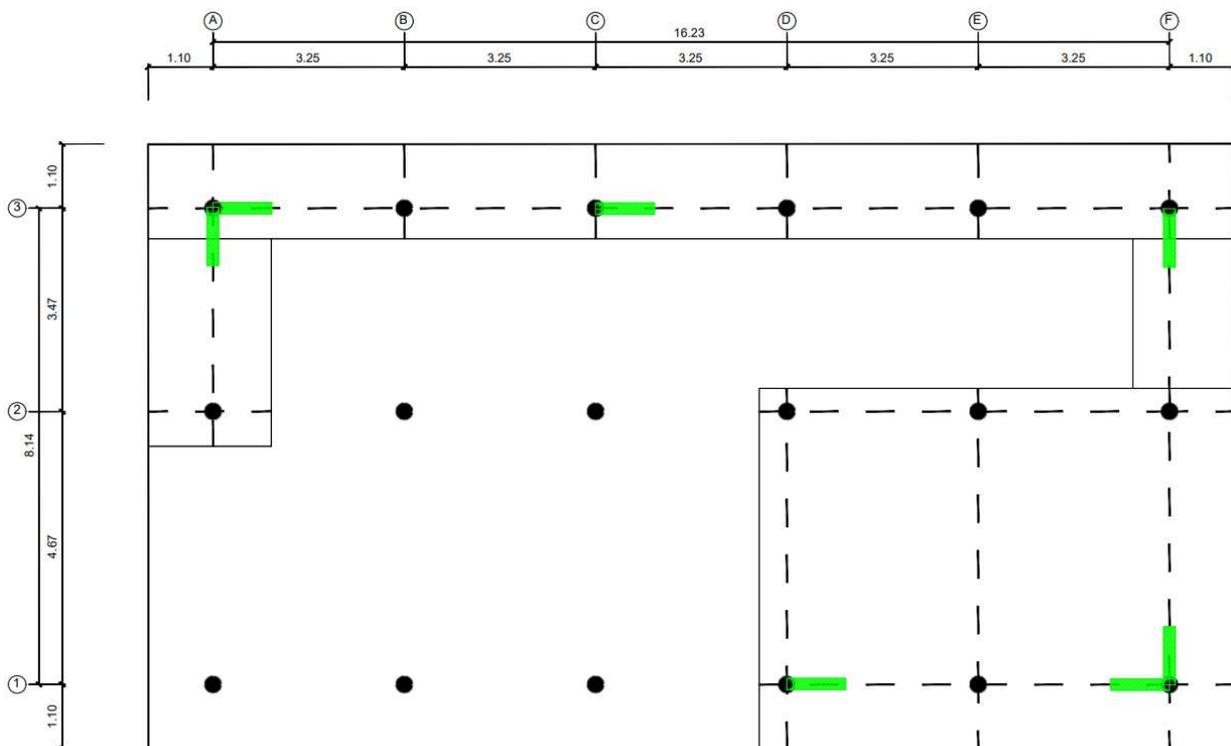
Además la estructura solo tiene dos ejes de apoyos en una de las direcciones y supera el desplazamiento máximo permitido en este país para ese tipo de estructura.

- Añadir muros de corte de hormigón armado, de 20cm de espesor, (en la posición detallada en el anexo) los cuales soportarán la totalidad de las cargas sísmicas, aportando seguridad, estabilidad y rigidez a la estructura.
- Colocación de vigas secundarias arriostrando las vigas principales en el techo (W16x36) para evitar el pandeo lateral en el eje débil y el pandeo torsional de las vigas metálicas en el techo.
- Se diseñarán y detallarán las conexiones de vigas y columnas de techo, cumpliendo con los requisitos necesarios para garantizar una conexión adecuada.
- Se dispondrá de vigas perimetrales de concreto en el entrepiso.
- Se dispondrá de vigas en metal perimetrales en el borde del techo.

NUEVOS MUROS DE HORMIGON ARMADO DESDE LAS FUNDACIONES HASTA EL TECHO DE 20CM DE ESPESOR (EN VERDE)

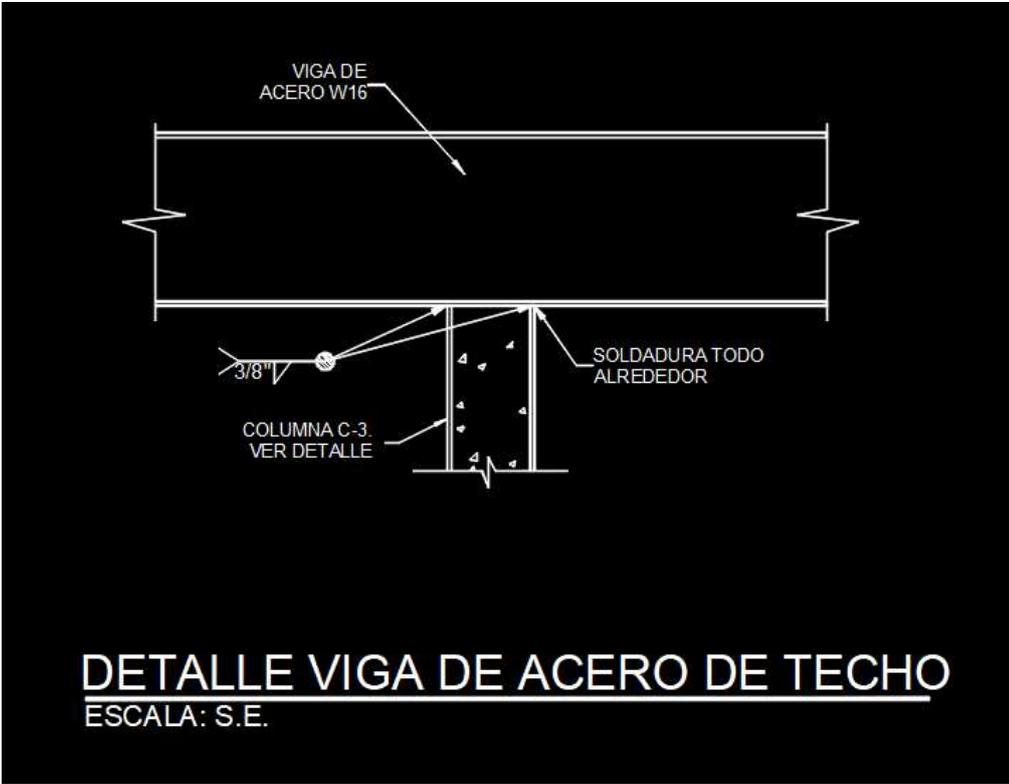
Los elementos asumidos como pórticos (sistema de vigas y columnas) no cumplen con las condiciones para considerarlo al menos como pórtico ordinario, ya que son vigas de concreto apoyados en columnas compuestas (concreto y metal) con una dimensión de 25cm de diámetro. Esto expresa que las vigas están simplemente apoyadas sobre las columnas y no garantiza una estabilidad a la hora de un evento sísmico.

Las conexiones de entrepiso, de las vigas de concreto y columnas no cumple con ningún requisito para pórticos, tanto como para la norma ACI 318-14, como para el R-033. Las conexiones de las vigas metálicas con las columnas compuestas en el techo no cumplen con los requisitos para conexiones de pórticos de la norma AISC 358-16.

DETALLE DE CONEXION ESPECIFICADO EN EL PLANO (NO FUNCIONA)
